## Schäden an befahrbaren Dächern, wärmedämmten und abgedichteten Parkdächern:

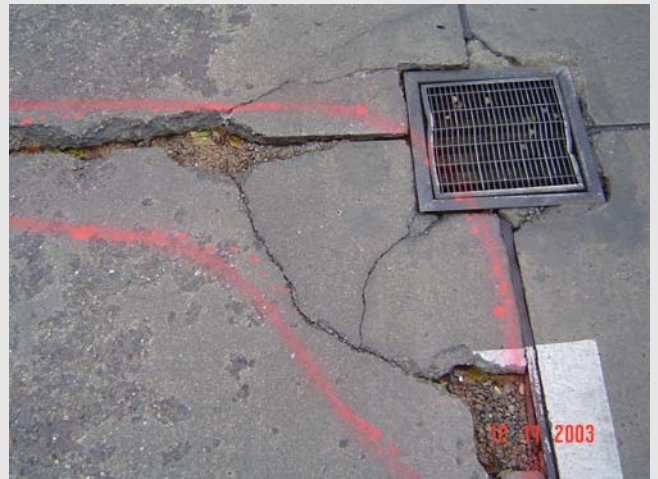
Der Betonfahrbahnbelag eines ca. 2.500 m<sup>2</sup> grossen Parkdaches über einem Einkaufscenter war schwer beschädigt, es bestand Unfallgefahr. Hauptursache mangelndes Gefälle.

Gebrochene Betonfahrbahnplatten. Die Plattenstärke war zu gering, hier nur 7,0 – 8,0 cm. Das Gefälle betrug am Einlauf nur ca. 1,0 % anstatt mind. 2 %, so dass stehendes Wasser auch Frostschäden verursachte.

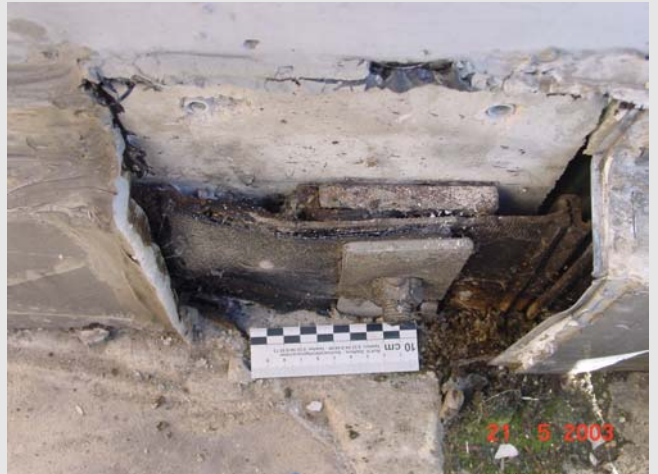
Alle Details müssen konsequent zuende gedacht werden. Bei diesem Parkdach über Büro und Einkaufscenter drang jahrelang Wasser in das Gebäude. Ursache waren die offenen Dehnfugenendungen! Kleine Ursache – grosse Wirkung.

Die Dehnfuge war in der Fläche korrekt nach DIN 18195, T. 9 mit einer Fest-/ Losflansch ausgebildet. Am oberen Abschluss an der Wand hat man die Fuge einfach offen gelassen. Es gibt dafür Endformteile, die in den senkrechten Abdichtungsanschluss eingeklebt werden können. Das Wasser ist hinter die Verblechung direkt in die Fuge gelaufen.

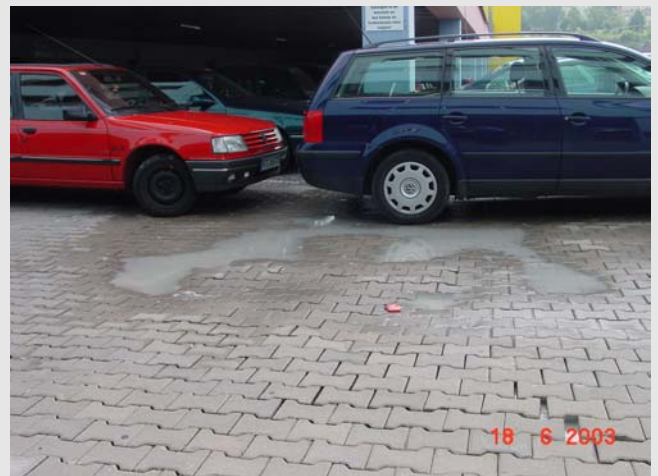
Parkdach mit Pflasterbelag das Pflaster wandert, das Gefälle betrug nur ca. 0,5 – 1,0 %, gefordert sind aber mind. 2,5 %, sowohl in der Abdichtungsebene, als auch in der Pflasterebene!

Pfützenbildung, durch fehlendes Gefälle und falschen Schichtaufbau. Pflasterbeläge auf wärmedämmten Parkdächern mit hoher Nutzung sind für diesen Zweck nicht geeignet.

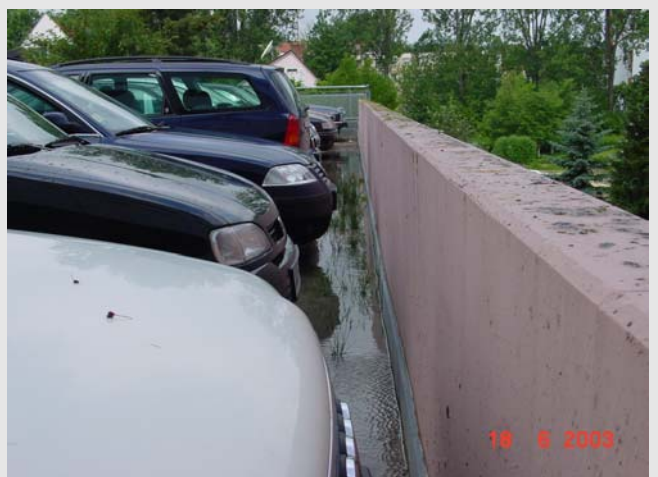
Auch an der Attika fehlt das Gefälle. Das Wasser bleibt stehen.
