Schäden an Folienabdichtungen:

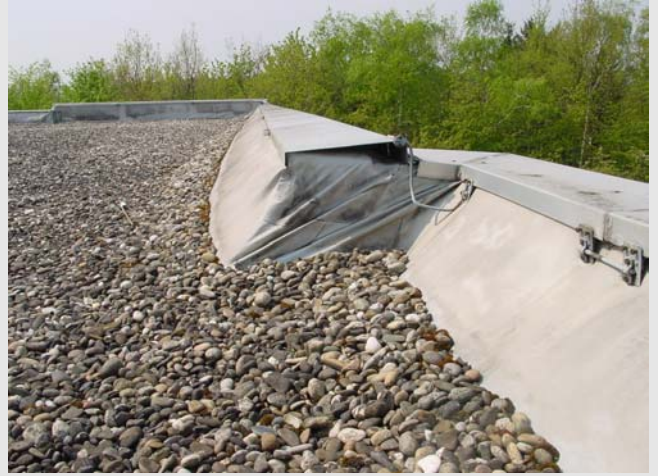
Die Diagonalfalten ziehen die Folie von der Attika ab zur Dachmitte. Dadurch wird die senkrechte Abdichtung abgezogen und sogar die Attikaabdeckung hochgerissen.

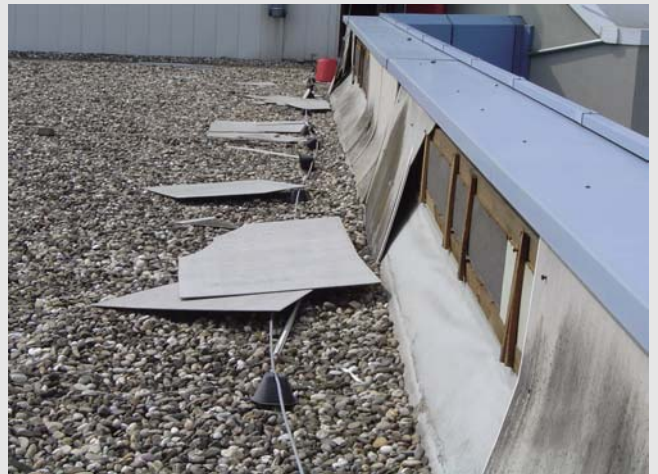
Die Schrumpfung der Folie setzt enorme Kräfte frei, die Faserzementplatten von der Attika abreißen.

Bereits geringe mechanische Belastungen durch Begehung, Windsog oder ein kalter Winter können eine solche Abdichtung großflächig zerstören

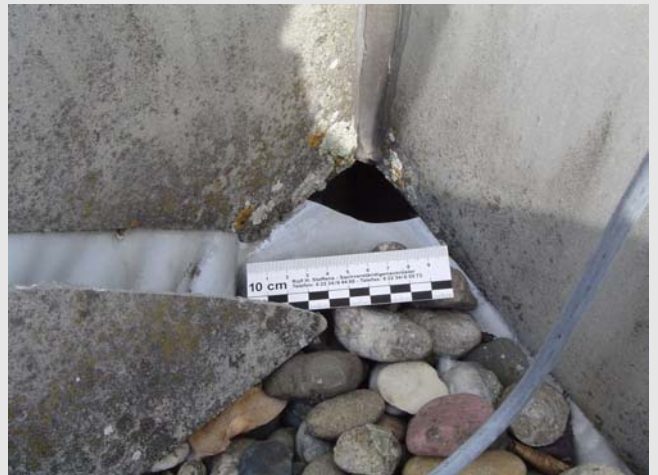
Die unter Spannung stehende Folie zieht zur Dachmitte und hängt sich unter die Attikaverkleidung. Die Ecke reißt auf

Eine Sanierung ist sofort erforderlich, um weiteren Schaden abzuwenden.

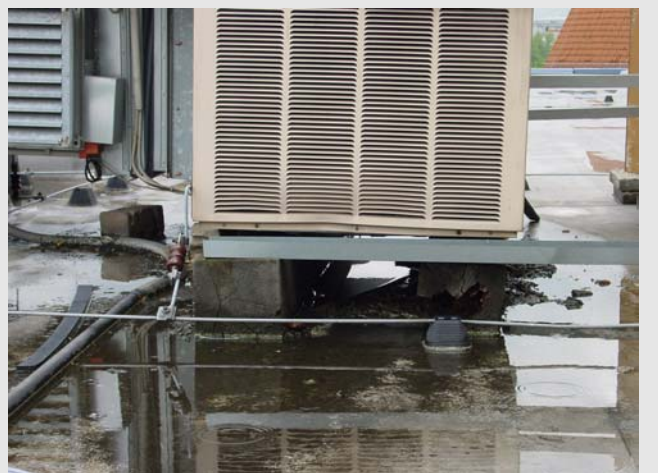
Klimagerät auf verfallener Holzbohle, Wasserlauf zur Kehle durch Leitungen behindert

Pfützen bewirken schädliche Mikroorganismen und Temperaturspannungen besonders an den Rändern
